ФОТООТЧЕТ

Трубопровод Ø1420 мм - использование приборов поиска поршней при вытеснении воды

Капитальный ремонт участка газопровода 6,5 км Ø1420 мм, август 2008 г. (толщина стенки 17,7 / 18,8 мм). Тамбовская обл., Моршанский р-н.

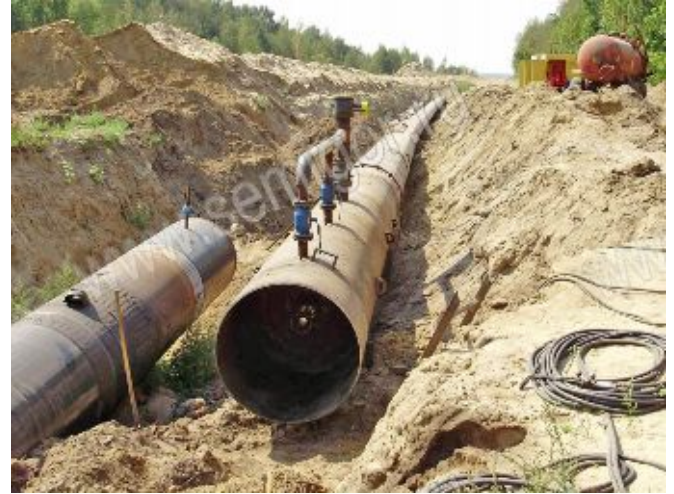
Камера запуска очистных поршней. Подготовка к удалению воды после гидроиспытаний

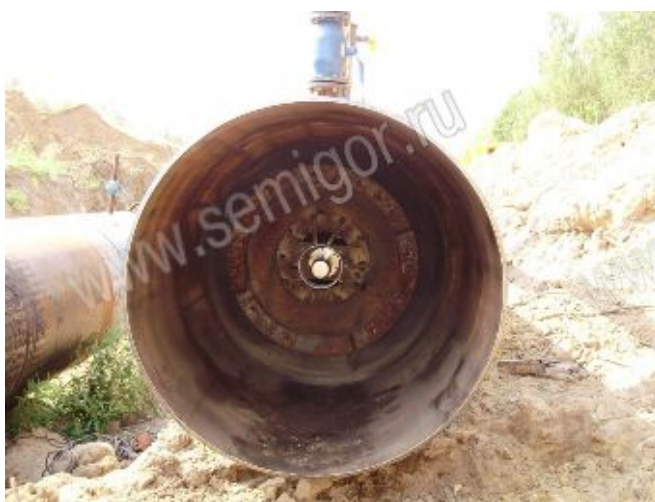
Камера запуска очистных поршней (вид сзади). Передатчик Семигор-С-03 установлен на поршень. Перед установкой передатчик был включен

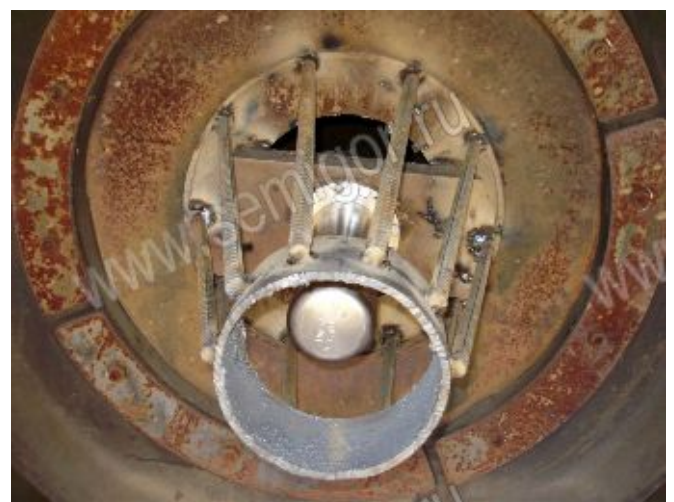
Очистной поршень, с установленным на него передатчиком Семигор-С-03 (вид сзади). Защитная корзина из арматуры Ø16 мм (изготовлена на трассе)

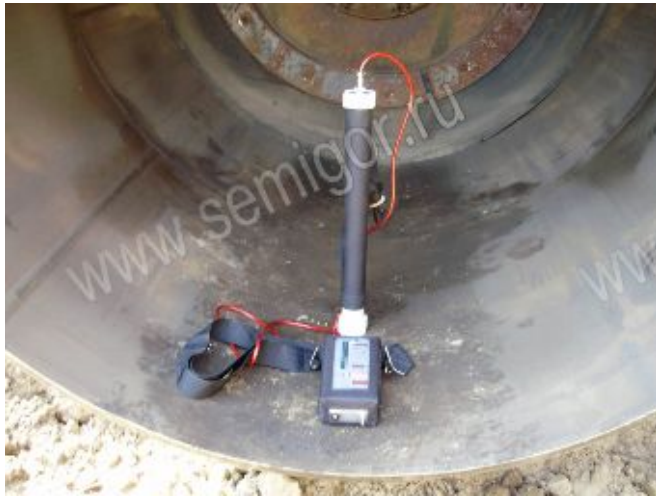
Приемник Семигор-Р.
 Подготовка к проверке работы приборов
 поиска перед установкой заглушек

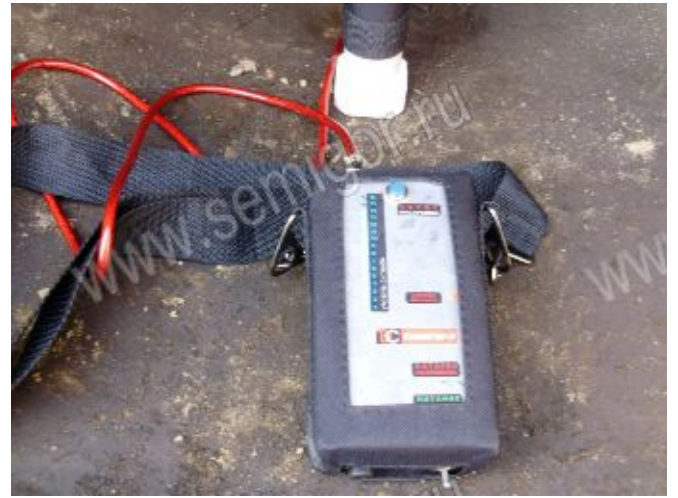
Приемник Семигор-Р в момент приема
 сигнала от передатчика "Семигор-С-03".
 Прохождение поршня зафиксировано.
 Индикаторы **"УРОВЕНЬ СИГНАЛА"**
 загораются с частотой сигнала, который
 передает приемник.
 Индикатор **"СИГНАЛ ПРОШЕЛ"** горит
 - значит приемник распознал принятый
 сигнал, как сигнал от передатчика.

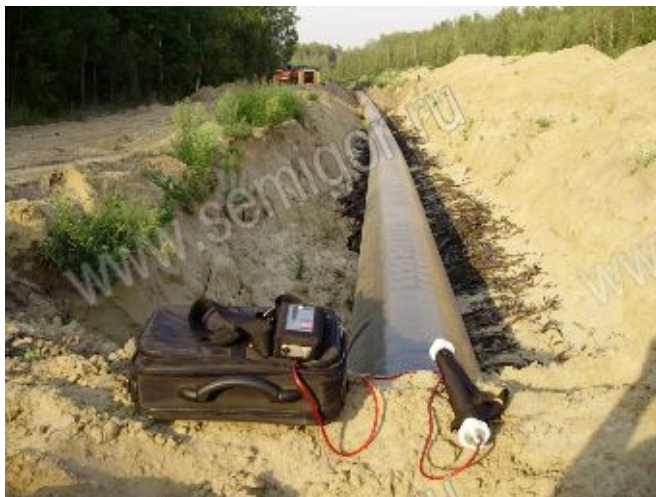
Приемник Семигор-Р на первой кон-
 трольной точке трассы.
 Приемник должен зафиксировать про-
 хождение поршня с установленным на
 нем передатчиком

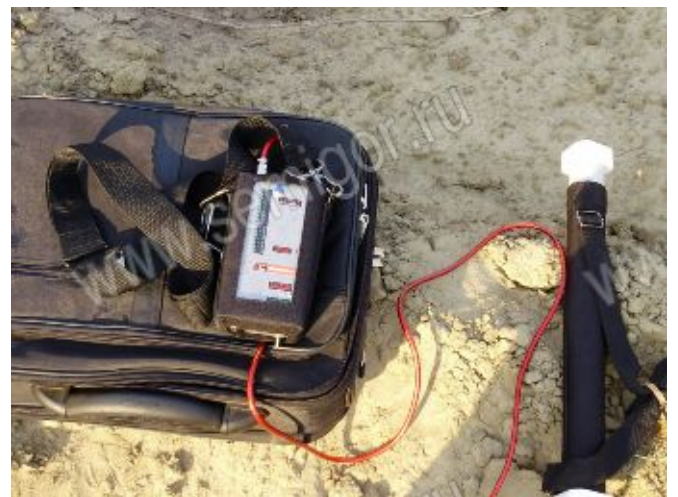
Приемник Семигор-Р на первой кон-
 трольной точке трассы.
 На первой и на второй контрольной точ-
 ке (фото отсутствует) передатчик зафикс-
 ировал прохождение поршня с прием-
 ником.

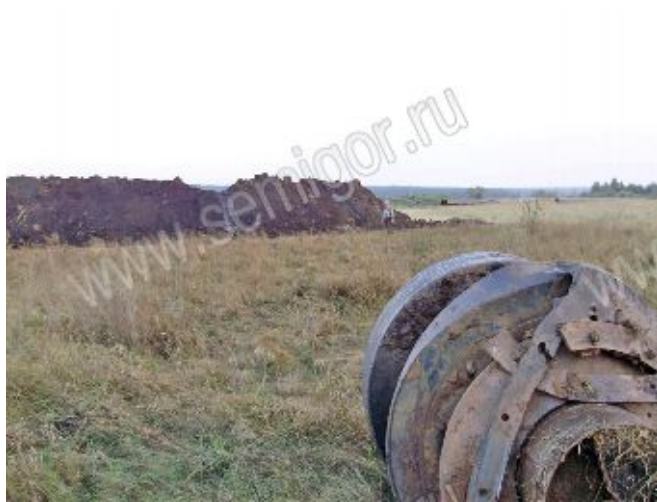
Прием поршня с передатчиком на открытый конец .
Расстояние от конца трубы до поршня около 100 м.
На заднем плане виден амбар для приема воды из трубопровода

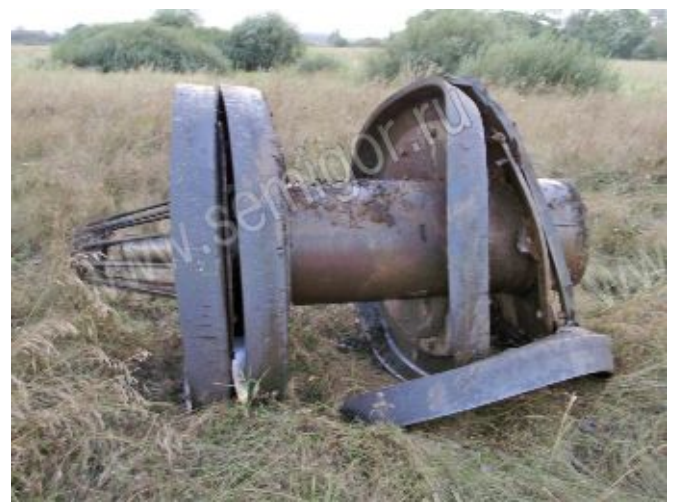
Состояние поршня не нашего производства (вид сбоку)

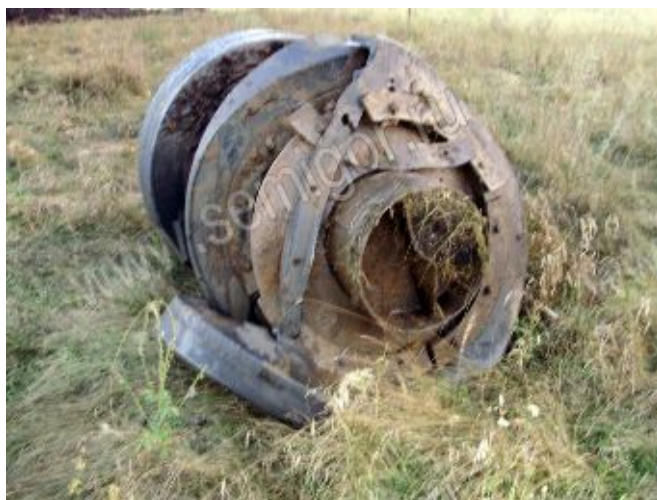
Состояние поршня не нашего производства (вид спереди)

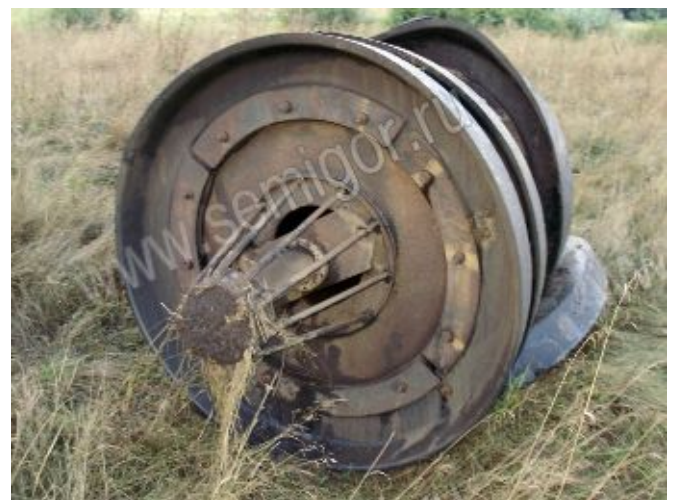
Состояние поршня не нашего производства (вид сзади)

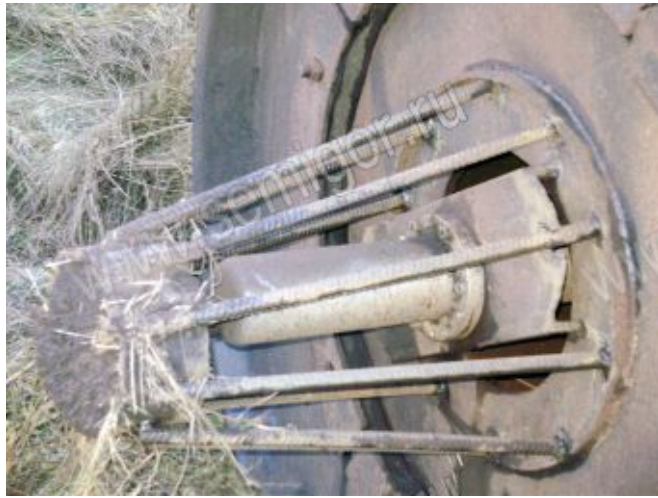
Поршень при вытеснении воды на открытый конец перевернулся. Защитная корзина выполнила свою задачу.
Передачик не поврежден и продолжает передавать сигнал
