## общество с ограниченной ответственностью ЦЕНТР ОЧИСТКИ И ДИАГНОСТИКИ ТРУБОПРОВОДОВ «СЕМИГОРЬЕ»

## Фотоотчет

Ведомственные испытания предприятием ООО "Газпром добыча Ямбург" поршня полиуретанового Семигор-М4-С-1420 на участке газопровода "Ямбург - Елец-2" протяженностью 39,2 км (от ПК 382 до ПК 0 ООО "Газпром добыча Ямбург" и ПК 0 - 10 ООО "Газпром трансгаз Югорск")

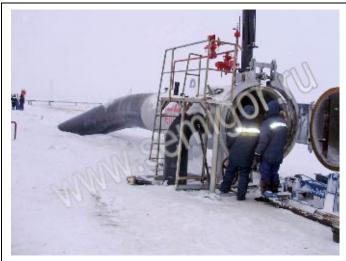
Камера запуска очистных поршней (ПК 382 ООО "Газпром добыча Ямбург") - около п. Ямбург, за полярным кругом

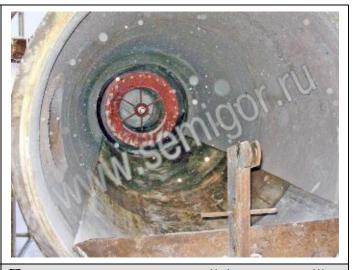
Поршень полиуретановый (манжетный) Семигор-М4-С-1420 с установленным передатчиком Семигор-С-80-95 (вид сзади) в камере запуска очистных поршней

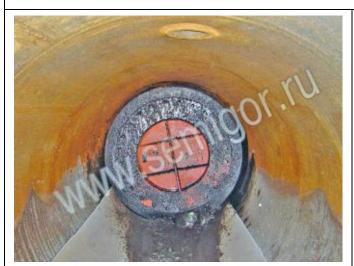
Поршень полиуретановый (манжетный) Семигор-М4-С-1420 (вид спереди) пришел в камеру приема очистных поршней (ПК 10 ООО "Газпром трансгаз Югорск"). Перед поршнем "вынос" из очищенного участка газопровода

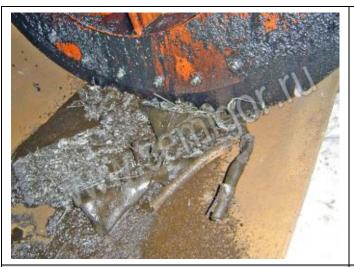
То же. Остатки резиновых шаров (после проведения огневых работ) и т.п.

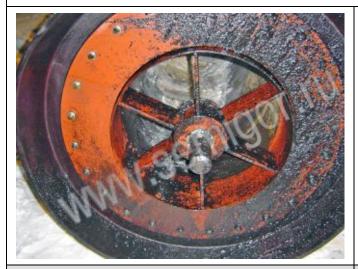
Поршень полиуретановый (манжетный) Семигор-М4-С-1420 с установленным передатчиком Семигор-С-80-95 (вид сзади) - после пропуска
